ARCHEOLOGISCHE OPGRAVING

KRAAINEM SINT-PANCRATIUSKERK  
(prov. Vlaams-Brabant)

BASISRAPPORT

Afdeling Archeologie  
Rapport 2013/12

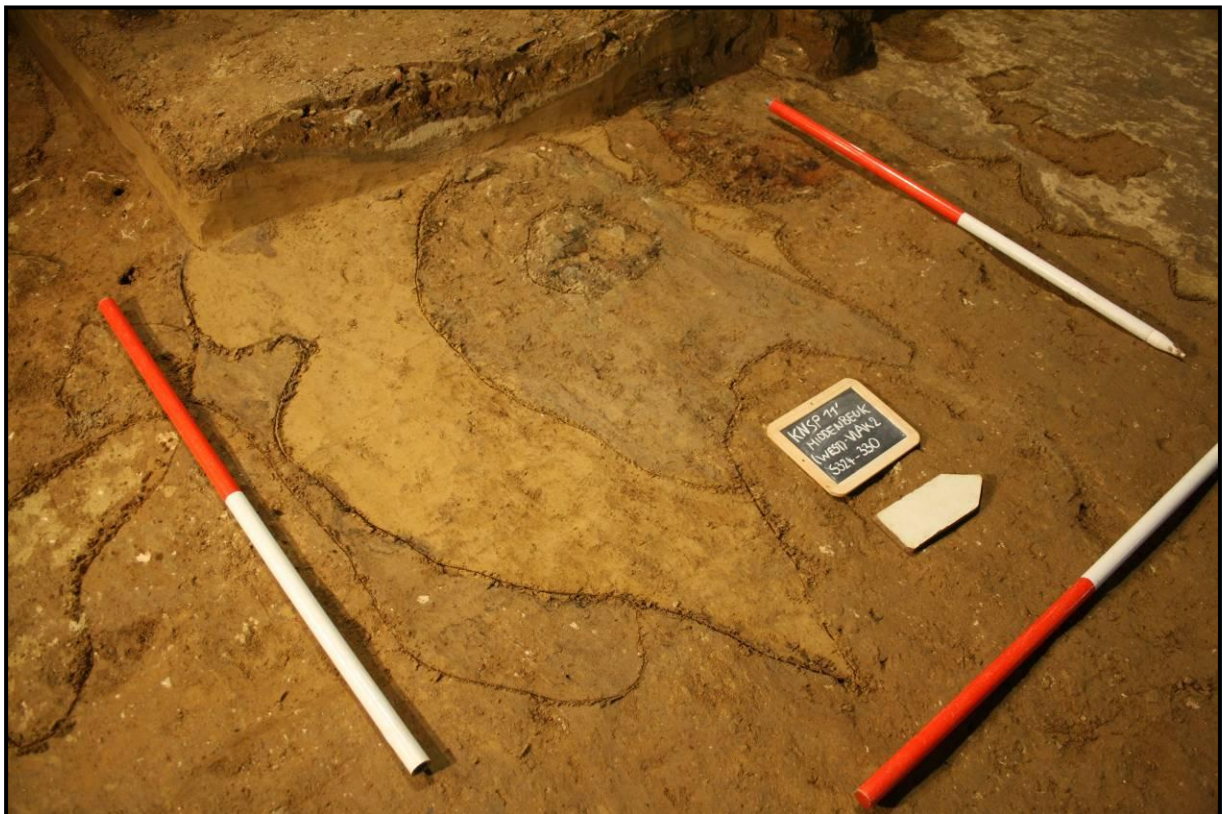
Figuur 66: Middenbeuk (zone 5), vak 11: donkergrijze verkleuring (S326) bovenop compacte bruingele zandleemlaag.

Her en der werden ook donkergrijze tot zwarte verkleuringen zonder veel inclusies aangetroffen die een dun laagje bovenop de bruingele leem vormden (Vak 11: S293, S296/S297 en S326). Deze kunnen geïnterpreteerd worden als loopvlak van het aangelegde lemen vloerniveau, zoals ook te zien is op profiel 14, 21, 23 en 24 van de middenbeuk.

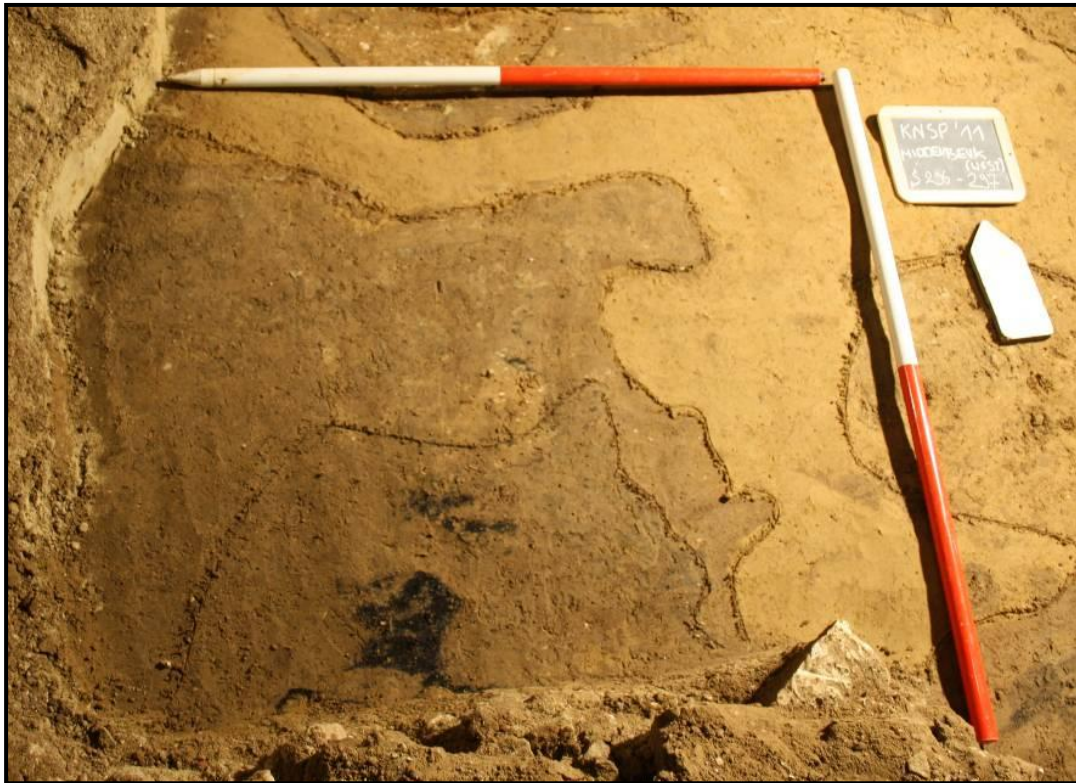
Figuur 67: Middenbeuk (zone 5), vak 11: donkergrijze verkleuring (S296 en S297) bovenop compacte bruingele zandleemlaag.

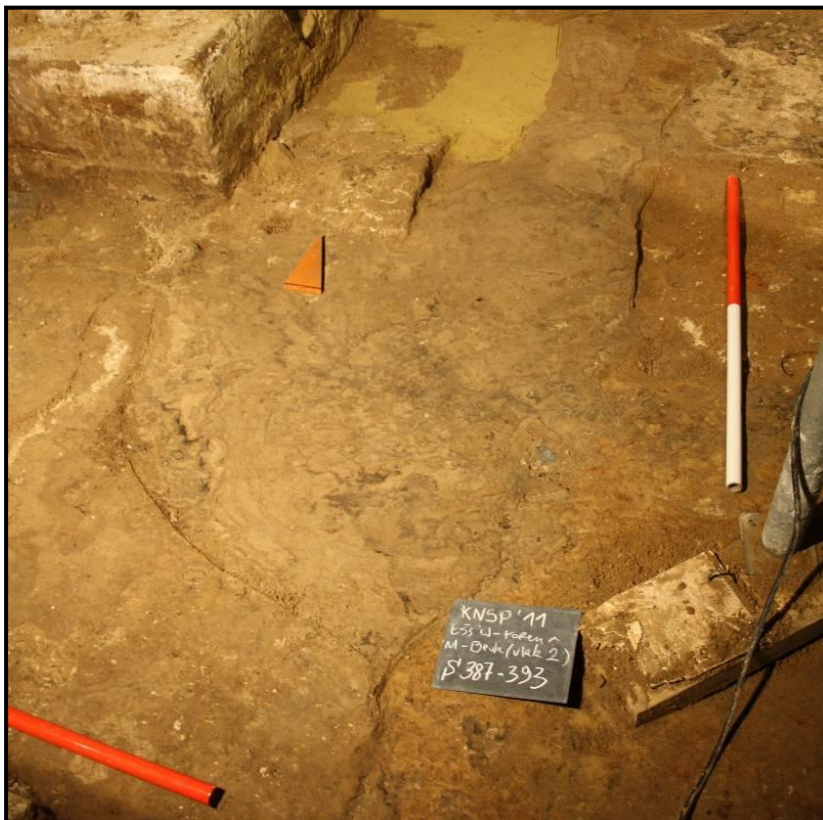
Figuur 68: Middenbeuk (zone 5), vak 11: donkergrijze verharde verkleuring (S388 en S389) die verder loopt richting westtoeren.

Sommige sporen/verkleuringen zijn echter zo zwart dat ze eerder gezien moeten worden als een verbranding of verhitting op dat loopvlak (S317 en S384/S385). In het uiterste westen van de middenbeuk (vak 11), net voor de doorgang naar de westtoren, zijn er in vlak 2 nog enkele van die donkergrijze verkleuringen (S388 en S389), waarvan het niet helemaal duidelijk is, of het om een loopniveau gaat, dan wel om verkleuringen die te maken hebben met de vele andere verbrandings -en verhittingssporen. Het kan ook zijn dat de donkergrijze tot zwarte verkleuringen in vlak 2 van vak 11 te maken hebben met het gieten van de klok in de westtoren (zie verder); vooral S384/S385 in de doorgang van middenbeuk naar westtoren kan gerelateerd worden met de sporen in de westtoren.

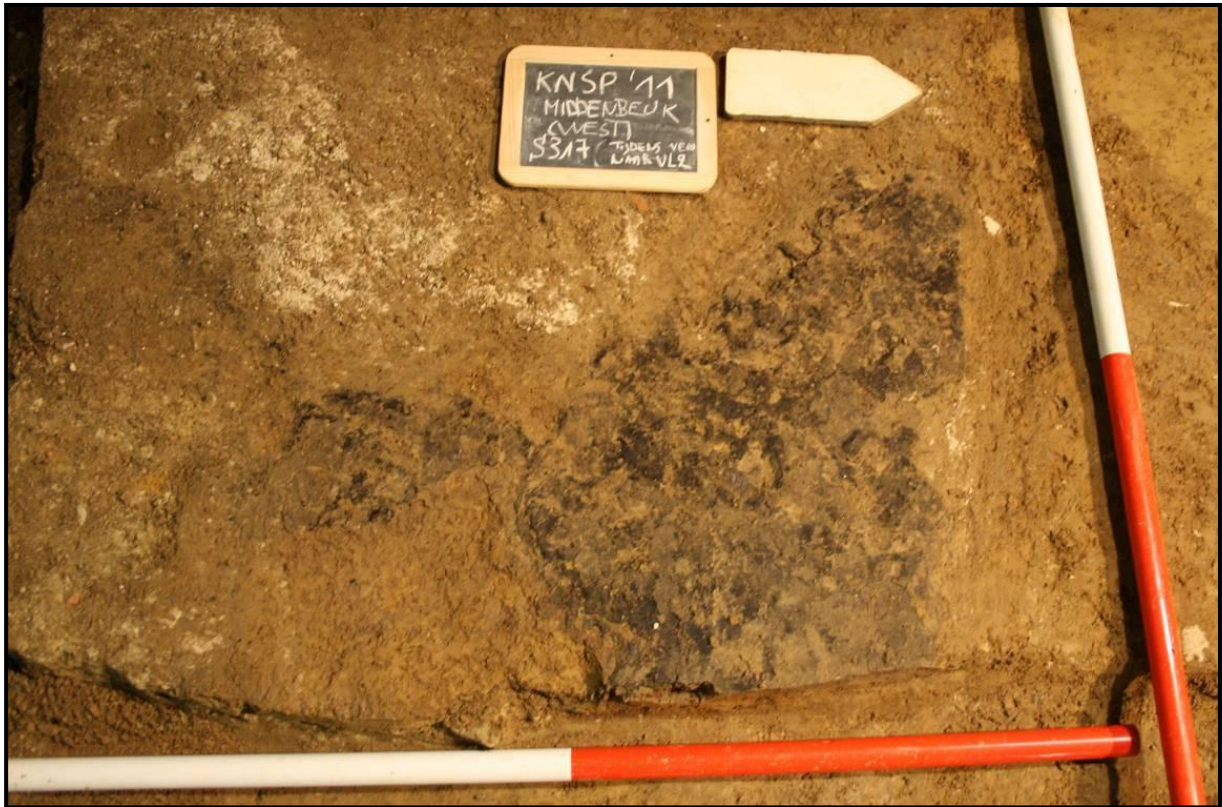
Figuur 69: Middenbeuk (zone 5), vak 11: zwarte verkleuring (S317) bovenop compacte bruingele zandleemlaag.

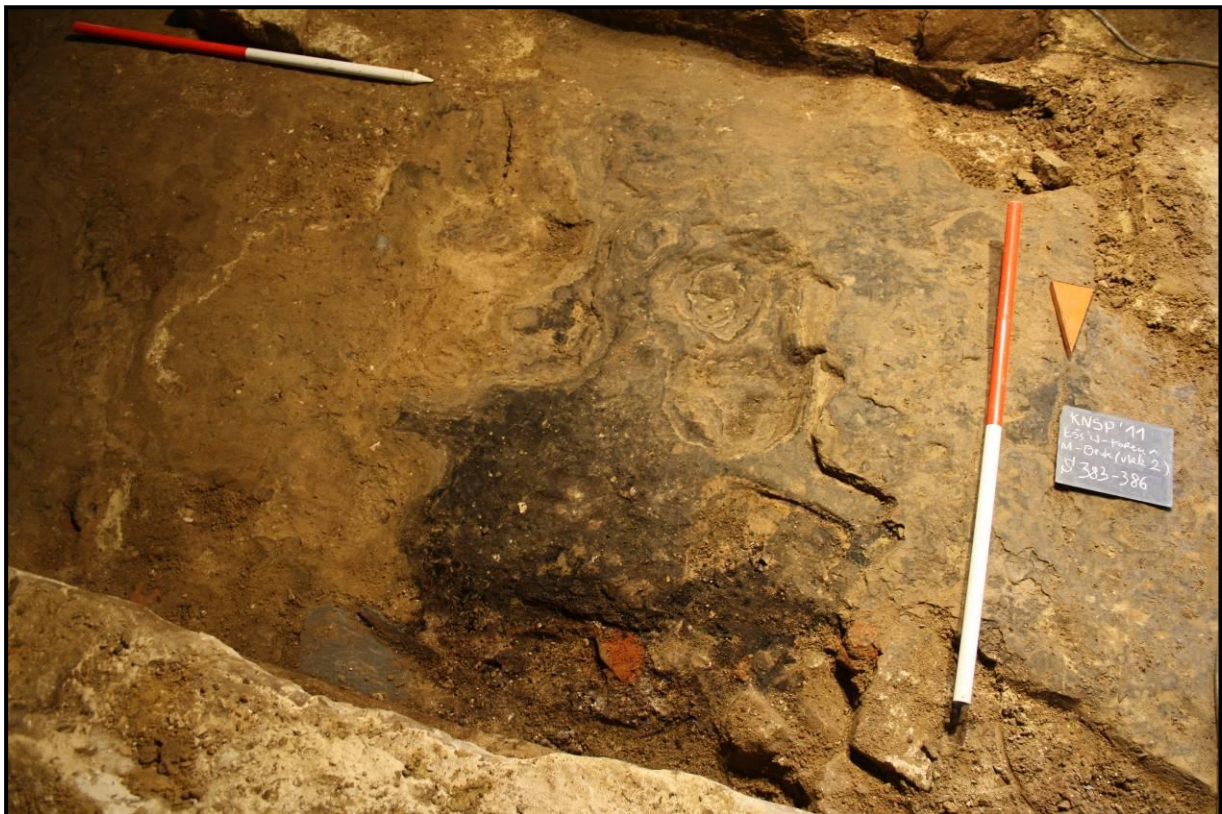
Figuur 70: Tussen middenbeuk (zone 5) en westtoren (zone 8): zwarte verkleuring (S384 en S385) die verder loopt richting westtoren en de cirkelvormige (klok)afdruk aldaar.

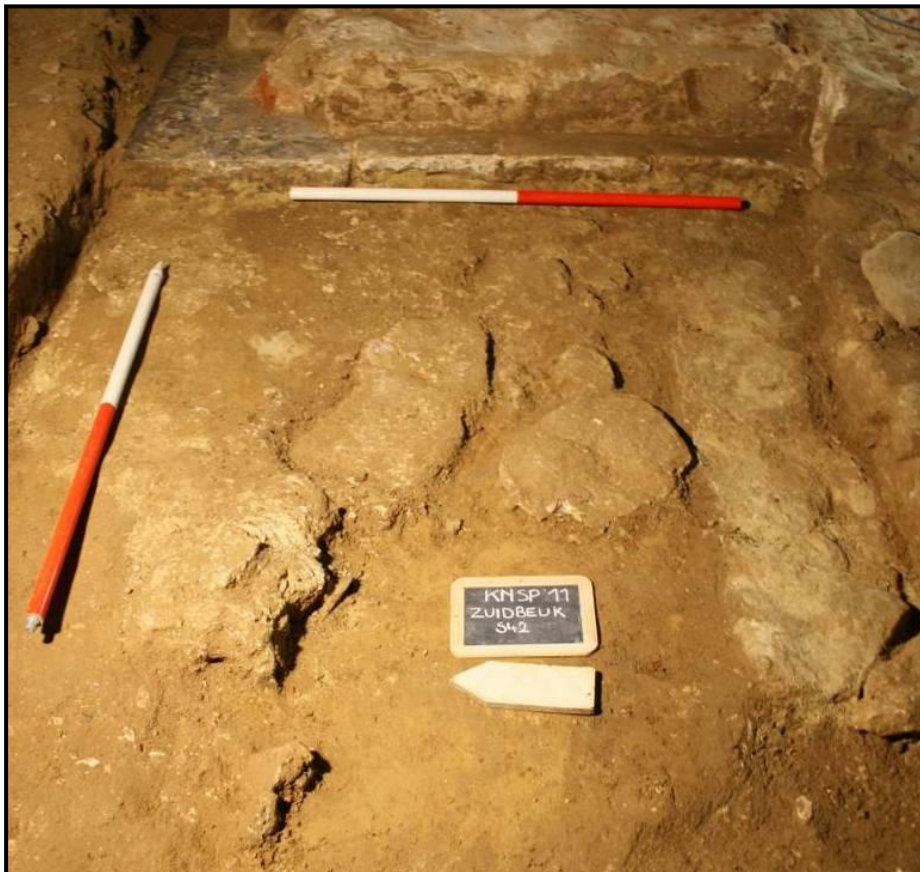
Figuur 71: Middenbeuk (zone 5), vak 8: zicht op de platte kalkmortelbrokken S43.

Ten westen van S44 (drie lichtbruine tegels *in situ*) en ten noorden van S40 (kalkzandstenen romaanse O-W muur tussen zuidbeuk en middenbeuk) werden in vlak 1 van vak 8 enkele platte kalkmortelbrokken (S43) aangetroffen. Wellicht betreft het hier geen op zich staande oudere vloer, maar eerder de funderings-/mortellaag van de lichtbruine tegelvloer die er zich net boven bevond.

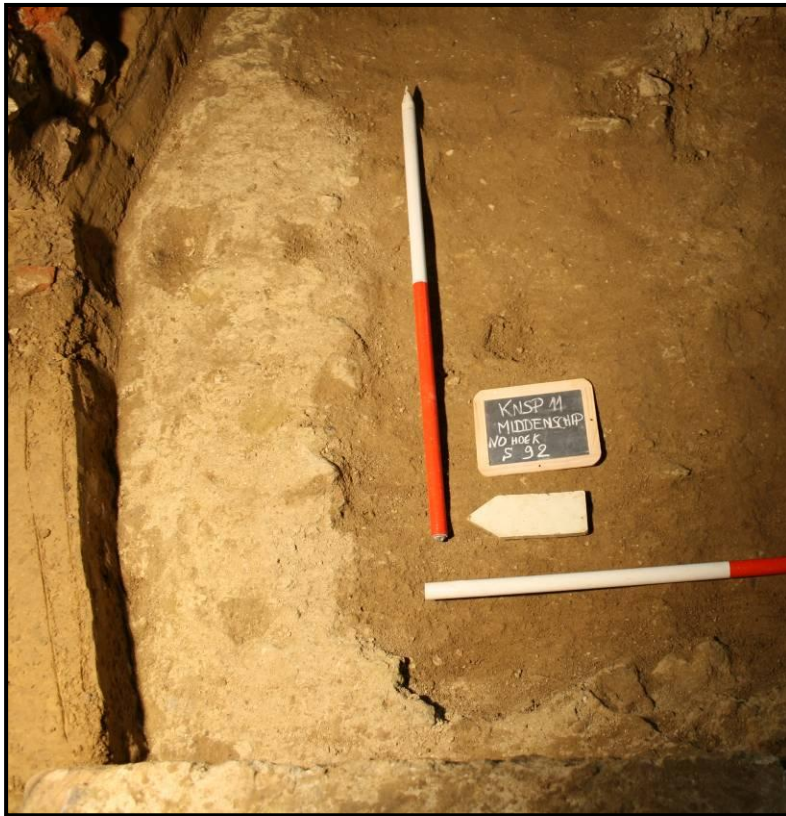
Figuur 72: Tussen middenbeuk (zone 5) en noordbeuk (zone 4): restant van witte kalkmortelvloer S92.

In de uiterste noordoosthoek van de middenbeuk, in vak 9, werd onder twee compacte bruingele zandleemniveaus een fragment van een witte kalkmortelvloer (S92) ontdekt op +44,69m TAW. Deze werd in het zuiden echter doorbroken door een vermoedelijke grafkuil (S93) en was hier vrij brokkelig. In het westen van de middenbeuk (vak 11) werd ook een kalkmortelvloer gevonden die daar wel wat steviger was en zich tussen +44,68 en +44,62m TAW bevond; het betreffen hier waarschijnlijk fragmenten van één en dezelfde kalkmortelvloer (S320=S356=S393=S323). Alle sporen van deze witte kalkmortelvloer werden achteraf voorzien van 1 spoornummer: S500. S181 is een zwarte verkleuring op deze witte kalkmortelvloer. Ontegensprekelijk is deze witte kalkmortelvloer ouder dan de compacte zandleemlagen.

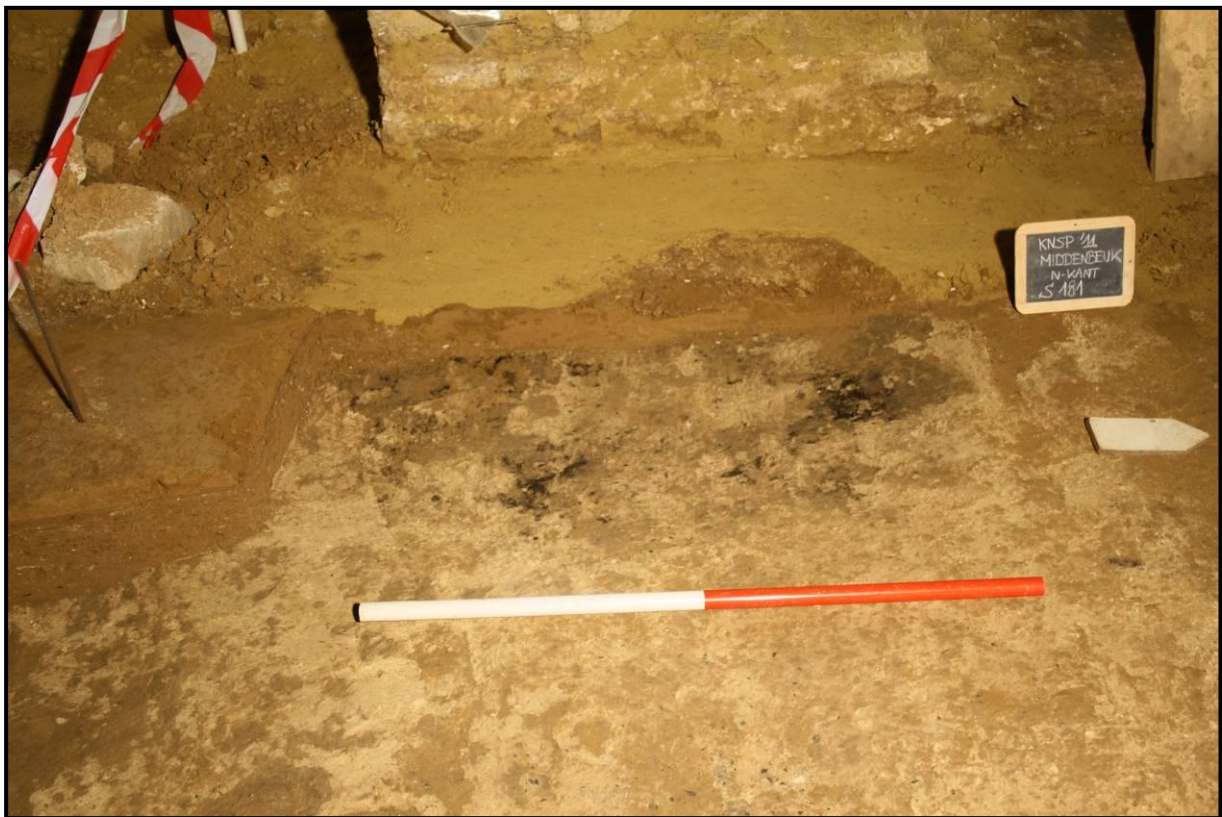
Figuur 73: Tussen middenbeuk (zone 5) en noordbeuk (zone 4): zwarte verkleuring (S181) bovenop de witte kalkmortelvloer (S68).

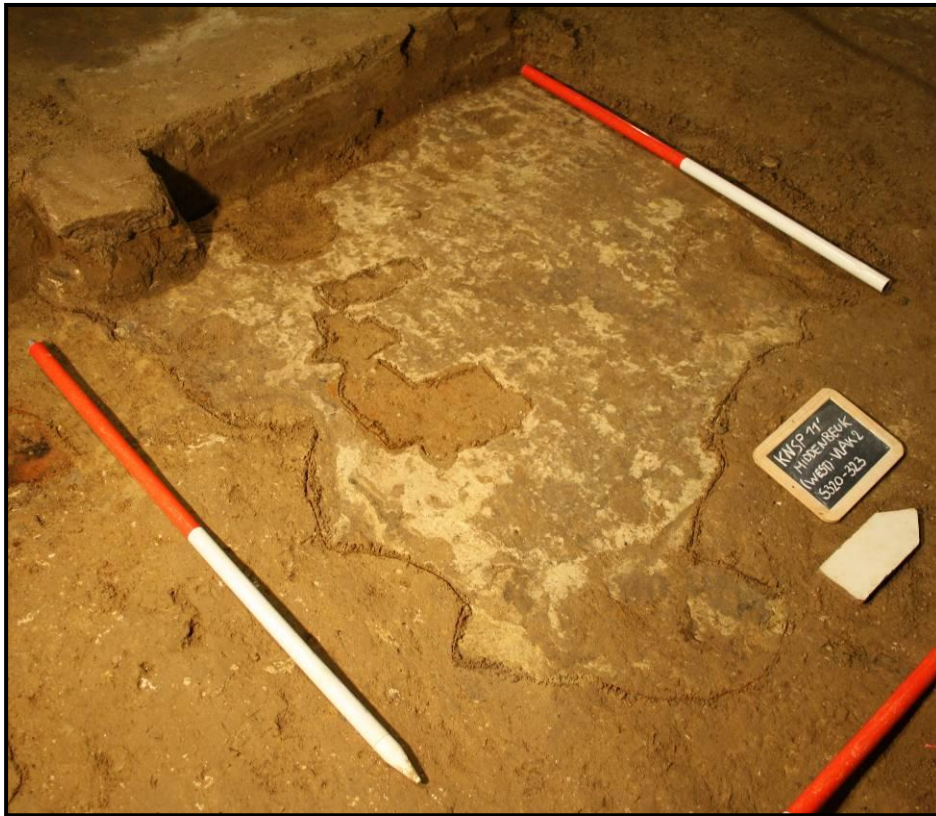
Figuur 74: Middenbeuk (zone 5), vak 11: restant van witte kalkmortelvloer S320.

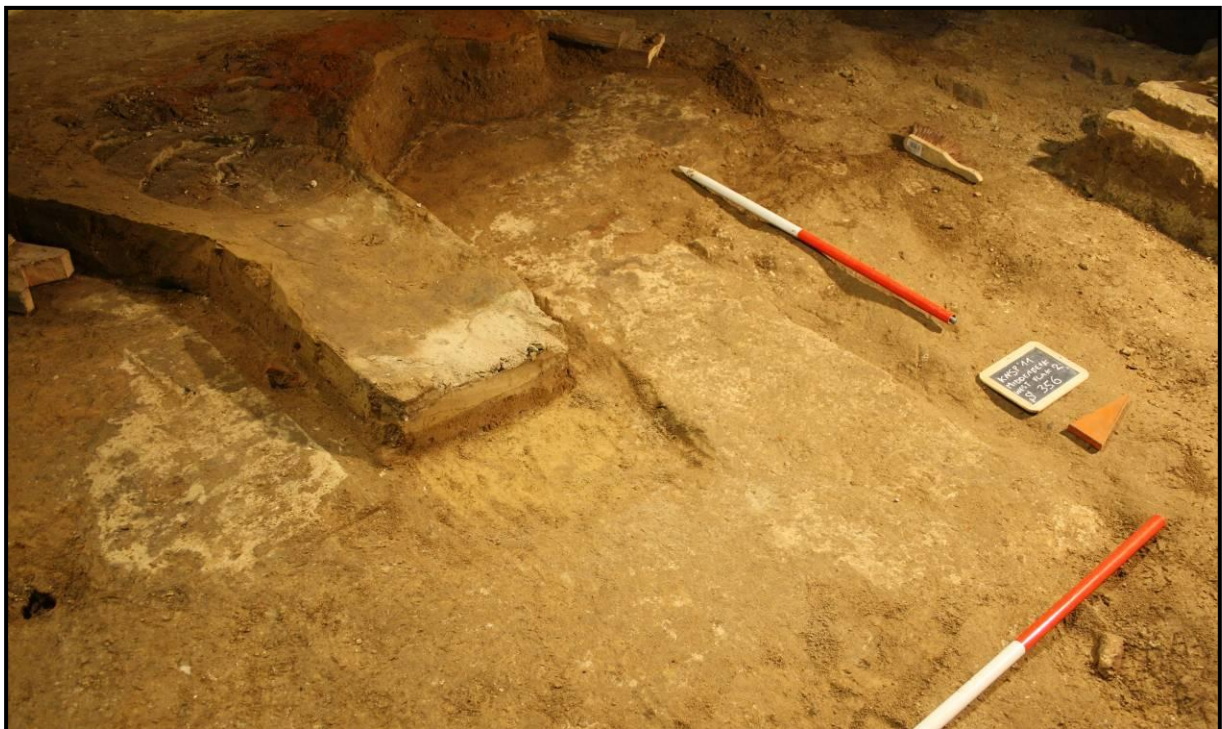
Figuur 75: Middenbeuk (zone 5), vak 11: de witte kalkmortelvloer (S320) onder de compacte bruingele zandleempakketten en de oranje/zwarte verbrande leemplekken.

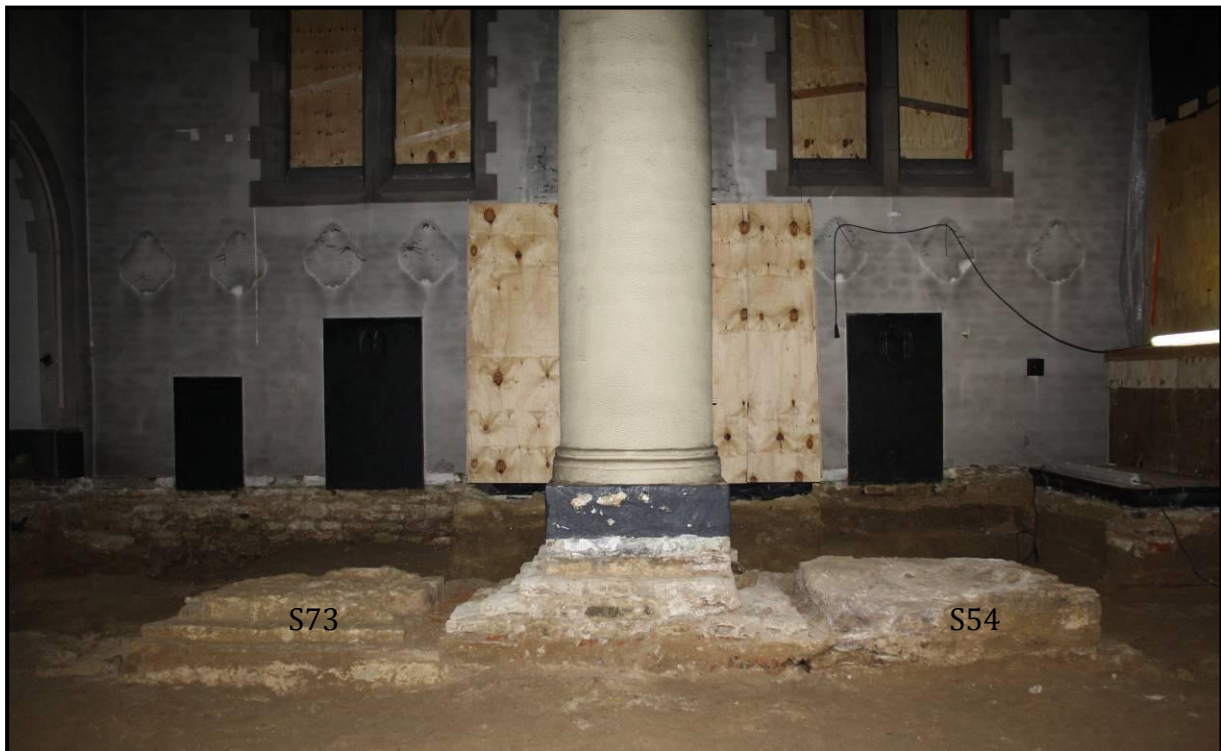
Figuur 76: Middenbeuk (zone 5), vak 9: profiel 6: de huidige noordzuil met aan weerszijden een oudere zuilfundering (S73 en S54).

Twee zuilen verdelen de huidige kerk in drie beuken: middenbeuk, noordbeuk en zuidbeuk. De aanwezigheid van twee massieve natuurstenen zuilfunderingen aan de oostelijke (S54) en westelijke (S73) zijde van de huidige noordelijke zuil wijst op een voorgaande bouwphase van de kerk. Ze zijn opgebouwd uit grote witte blokken kalkzandsteen. De westelijke zuilfundering werd bij enkele voorgaande kleinschalige onderzoeken reeds aangetroffen; het was voor S. Van Bellingen een argument om te stellen dat de romaanse kerk van bij het begin driebeukig moet zijn geweest. Een logische redenering, maar dan zouden er zich aan weerszijden van de zuidelijke zuil ook twee oudere zuilfunderingen moeten bevinden, en dat is niet het geval. De zuilfunderingen tussen de noordbeuk en de middenbeuk lijken gelijktijdig te zijn geweest met de witte kalkmortelvloer die ook aangetroffen werd in de middenbeuk en noordbeuk. Daarbij dient opgemerkt te worden dat de twee zuilfunderingen qua constructie niet helemaal identiek zijn. Toch mag er vanuit gegaan worden dat ze ooit tegelijkertijd het dak van de kerk moeten hebben helpen ondersteunen.

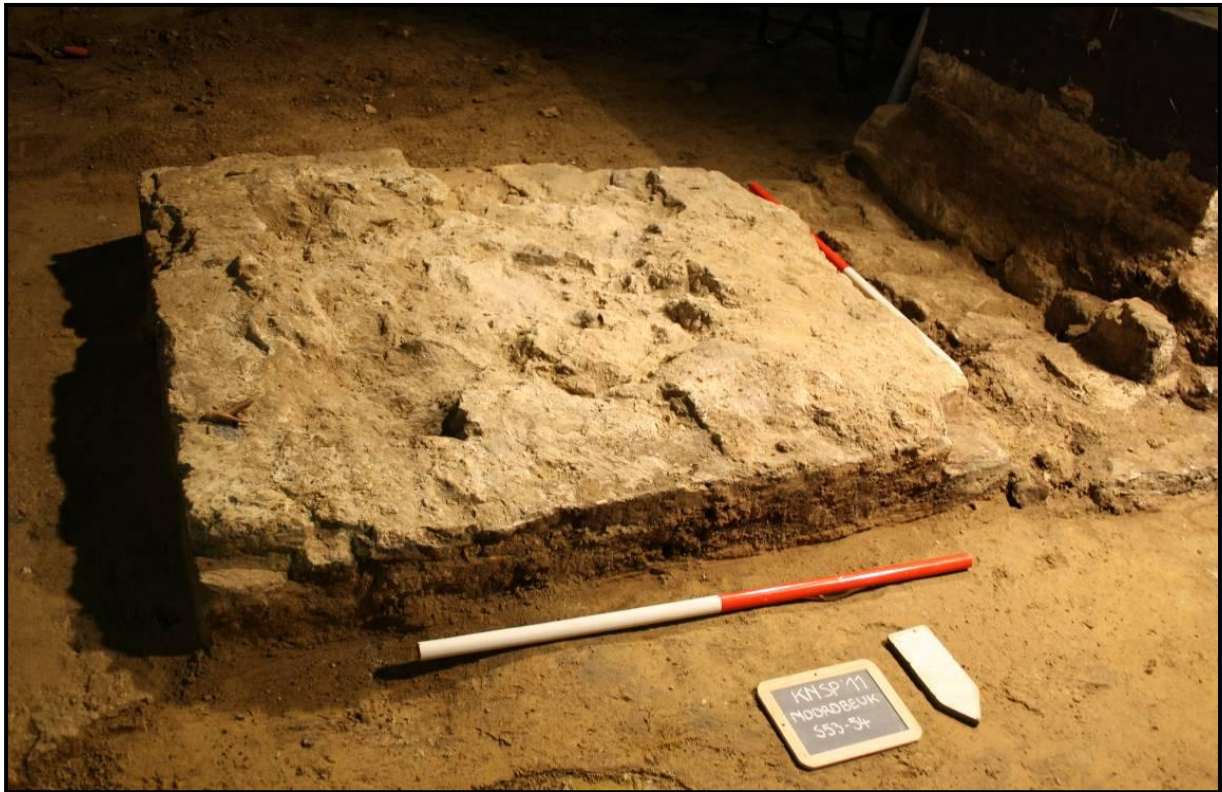
Figuur 77: Tussen middenbeuk (zone 5) en noordbeuk (zone 4): zuilfundering S54.

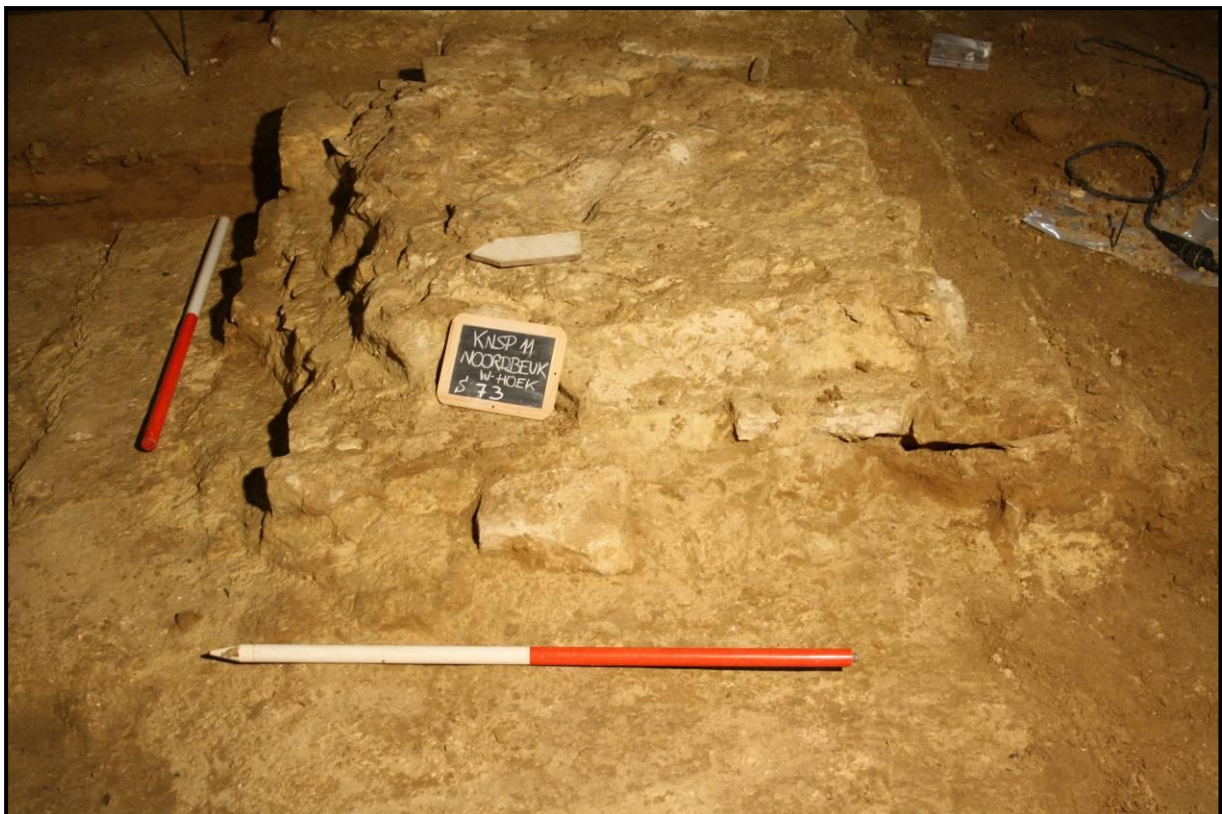
Figuur 78: Tussen middenbeuk (zone 5) en noordbeuk (zone 4): zuilfundering S73 met de overgang van de kalkmortel in de witte kalkmortelvloer S68.

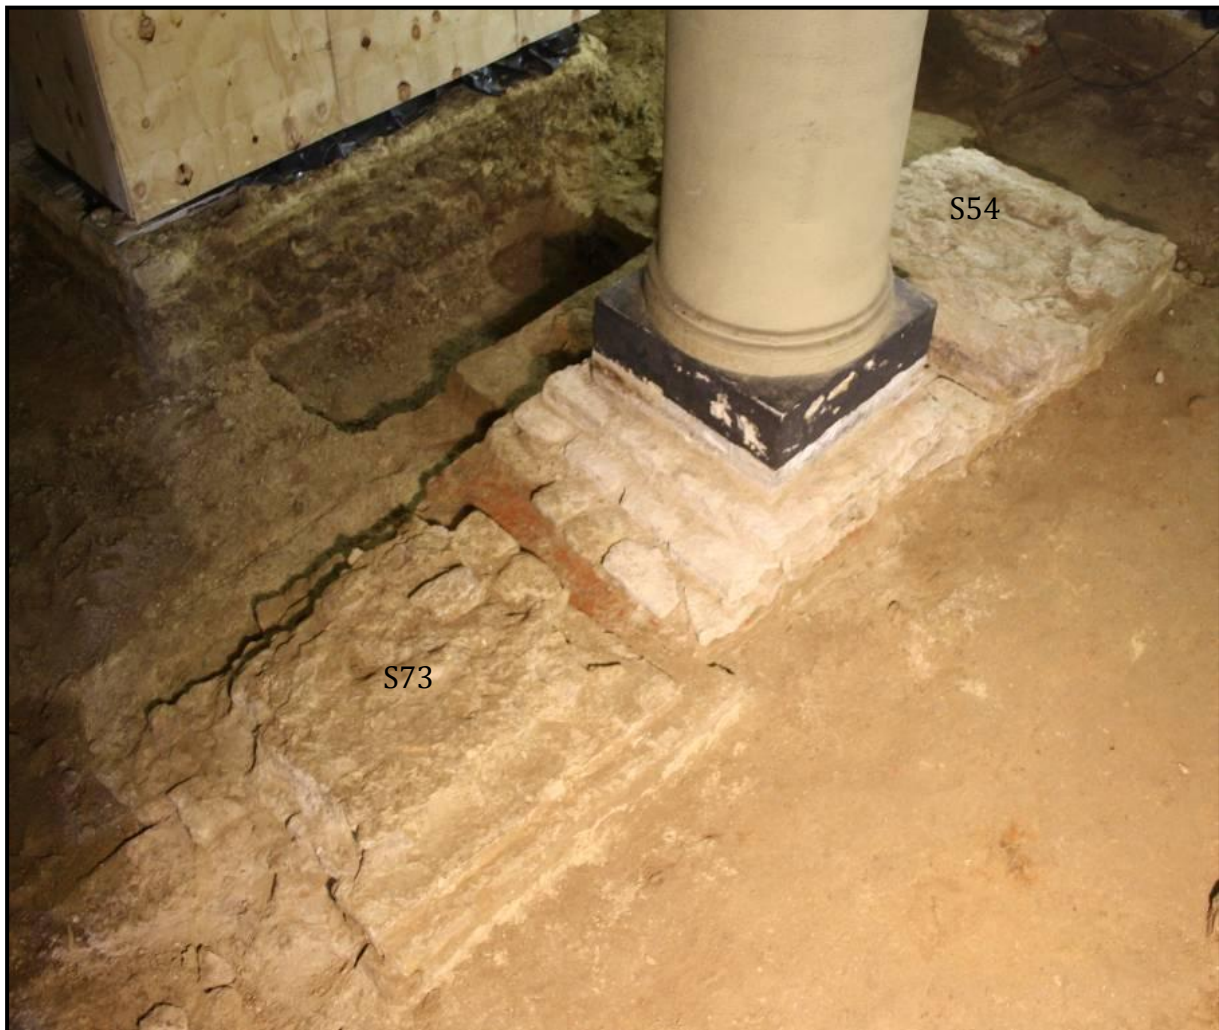
Figuur 79: Tussen middenbeuk (zone 5) en noordbeuk (zone 4): bovenaanzicht van de zuilfunderingen S73 en S54.

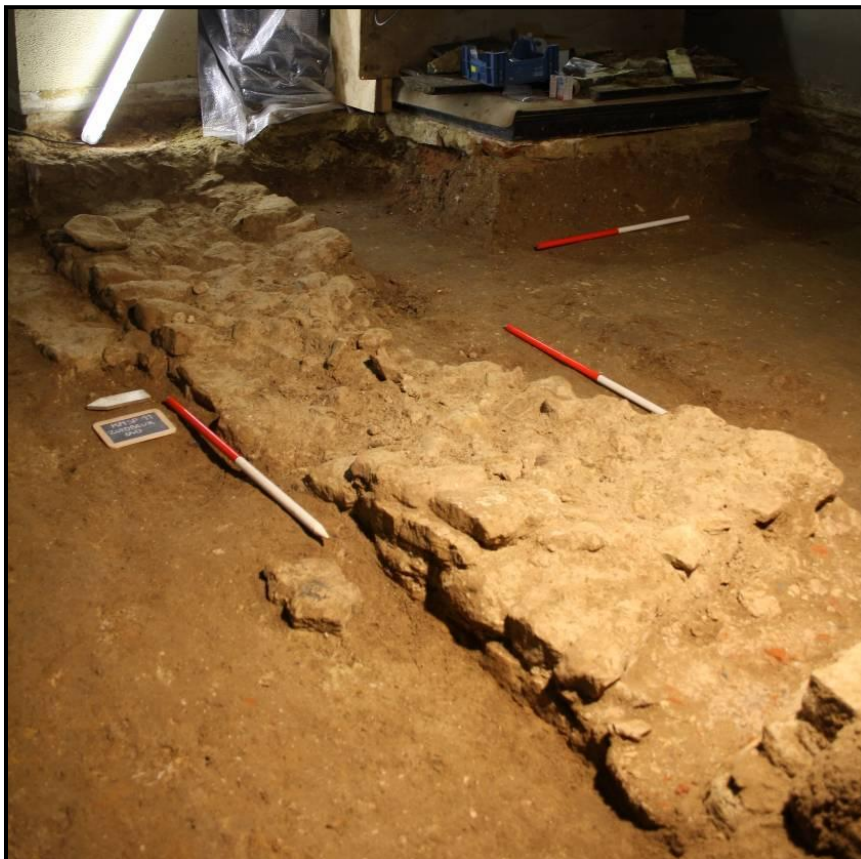
Figuur 81: Tussen middenbeuk (zone 5) en zuidbeuk (zone 6): S40.

Tijdens het onderzoek kwamen ten oosten van de huidige zuidelijke zuil al snel de restanten van een O-W gerichte, 1m brede muur tevoorschijn, opgebouwd uit mooi afgewerkte kalkzandstenen blokken aan de rand (S43) (waarvan er slechts nog een paar aan de noordkant bewaard gebleven waren) en vele kleine en grote onregelmatige stenen centraal (S40). Dezelfde muur (S228) loopt verder aan de westelijke zijde van de huidige zuidelijke zuil. In deze muur werd een gat (S227) aangetroffen, dat opgevuld was geworden met heel veel leistenen en dat misschien gelinkt kan worden met een deurgang die op oude figuratieve kaarten uit 1711 en 1715 aan de zuidzijde van de kerk te zien is. De vondst van deze muur was totaal nieuw en was nog bij geen enkele andere onderzoeken ontdekt. De aanwezigheid ervan wijst erop dat de kerk ooit smaller moet zijn geweest en dat de huidige zuidbeuk pas moet zijn aangebouwd tussen 1770-1778, wanneer het huidige schip gebouwd werd. Op dezelfde figuratieve kaarten uit 1711 en 1715 en op de Ferarris kaart uit 1777 is wel degelijk te herkennen dat de kerk aan de zuidbeuk toen nog even smal was als de toren en het koor. De vele skeletten die in de zuidbeuk aangetroffen werden (zie verder) en die in de westhoek zelfs net onder de huidige tegelvloer lagen, wijzen er ook op dat de huidige zuidbeuk tot 1777 als kerkhof moet zijn gebruikt.

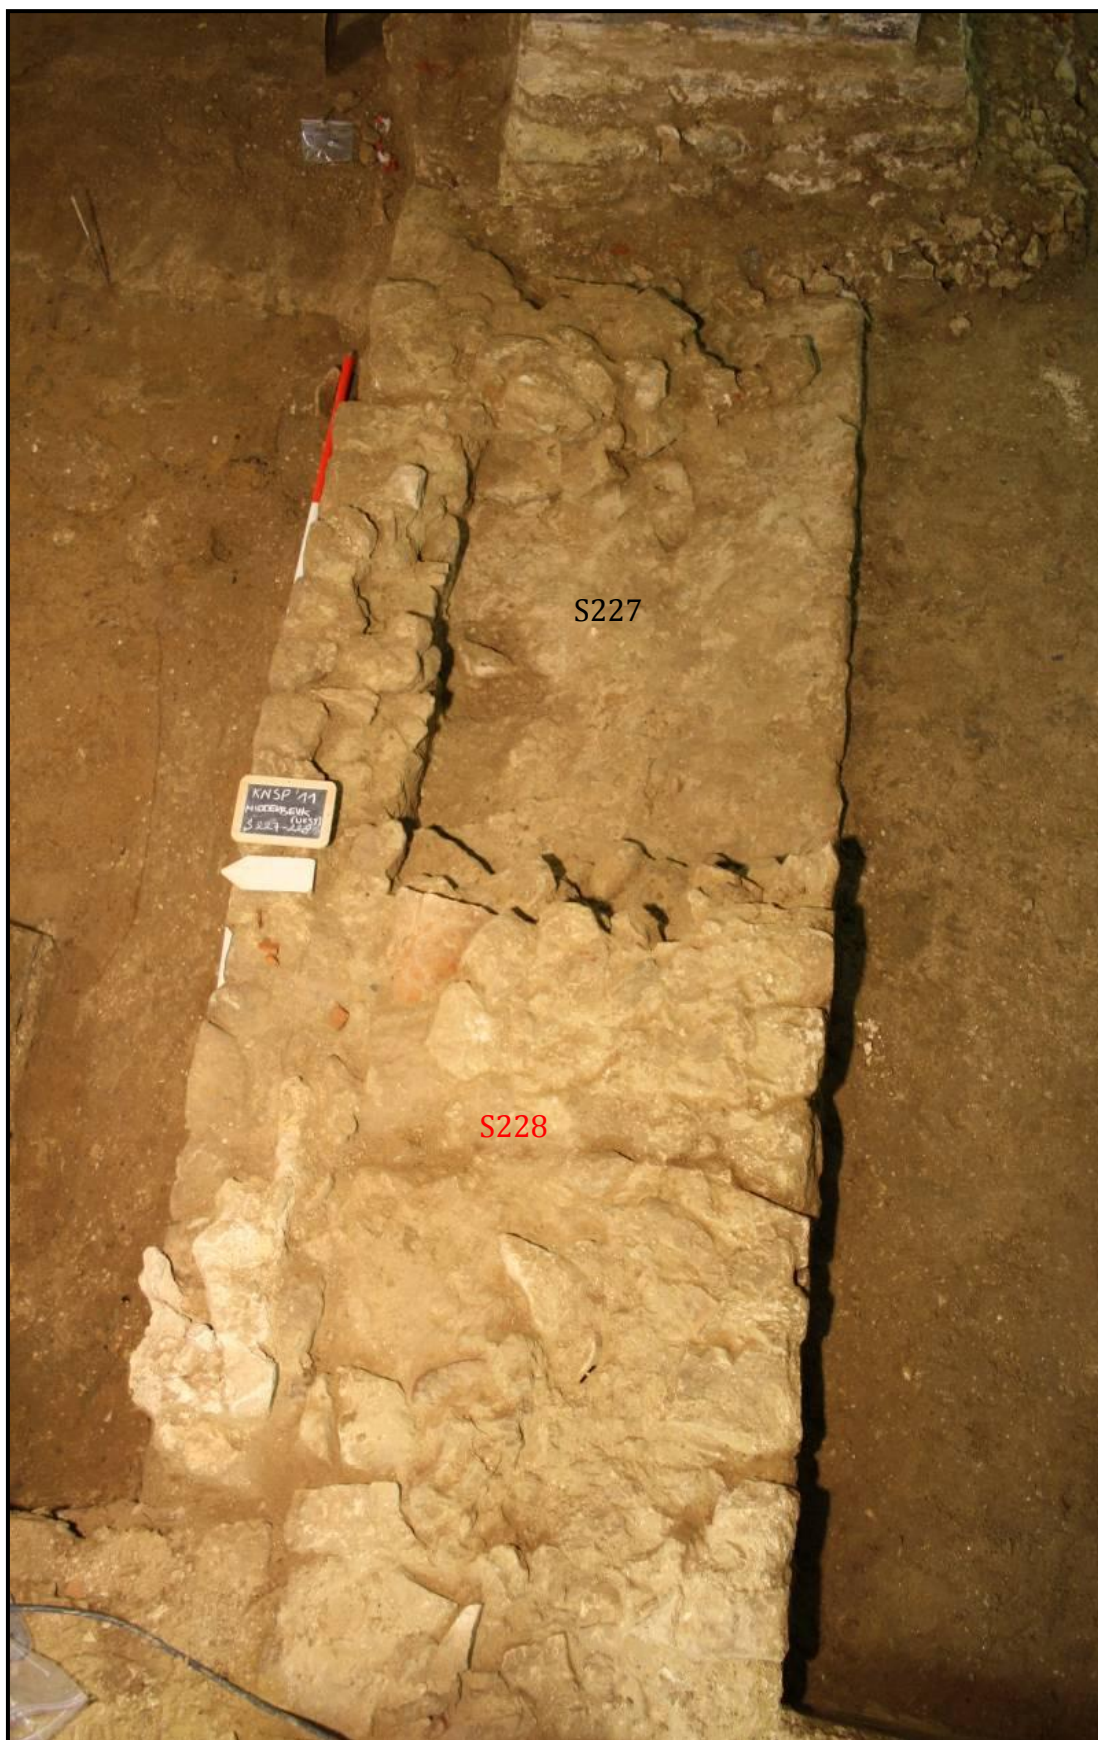
Figuur 82: Tussen middenbeuk (zone 5) en zuidbeuk (zone 6): S227 en S228.

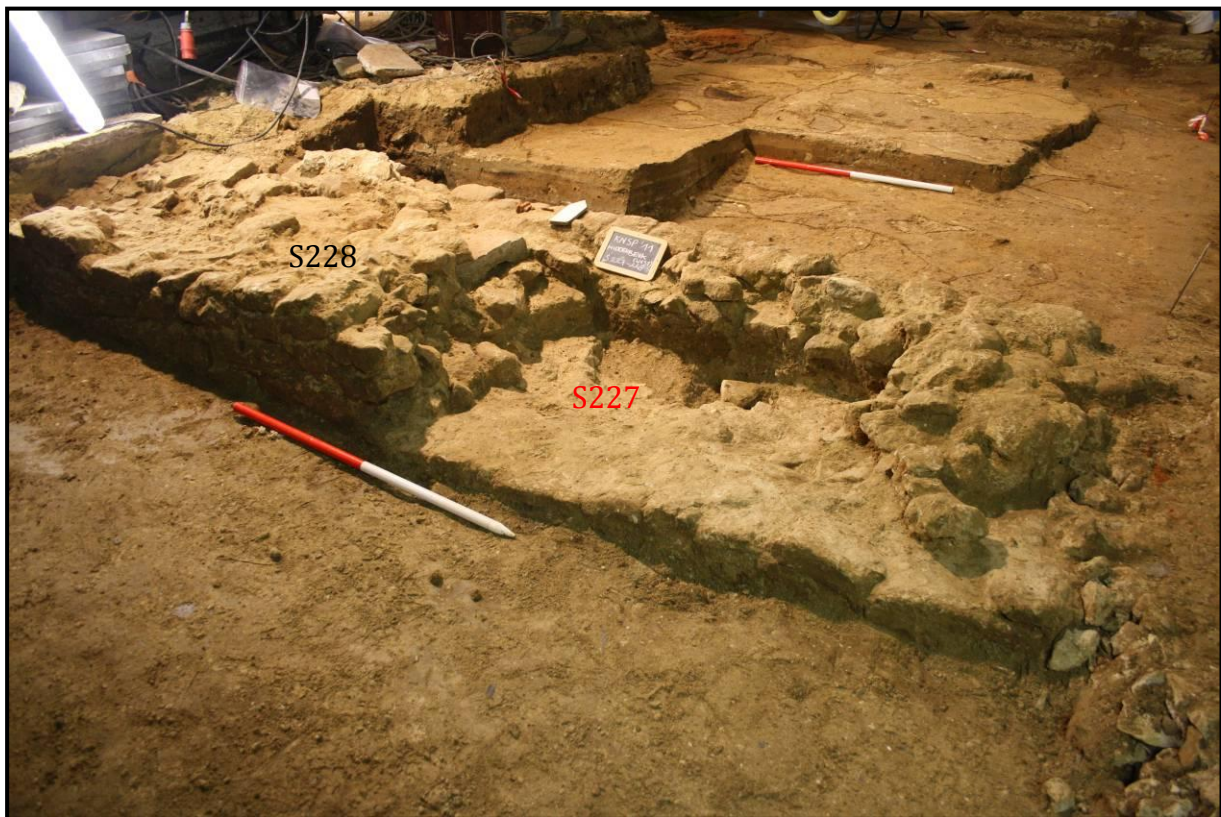
Figuur 83: Tussen middenbeuk (zone 5) en zuidbeuk (zone 6): mogelijk restant van een ingang (S227) in de oude O-W muur (S228).

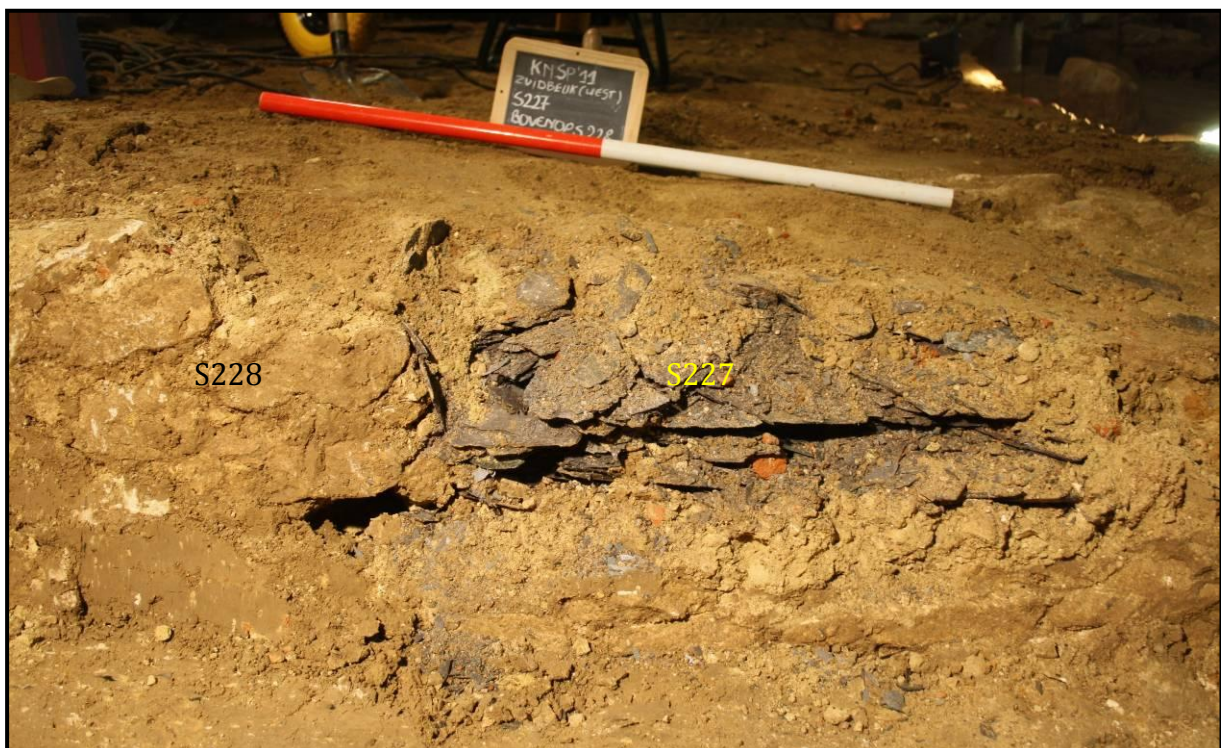
Figuur 84: Tussen middenbeuk (zone 5) en zuidbeuk (zone 6): mogelijk restant van een ingang (S227), hier nog opgevuld met leistenen, in de oude O-W muur (S228).

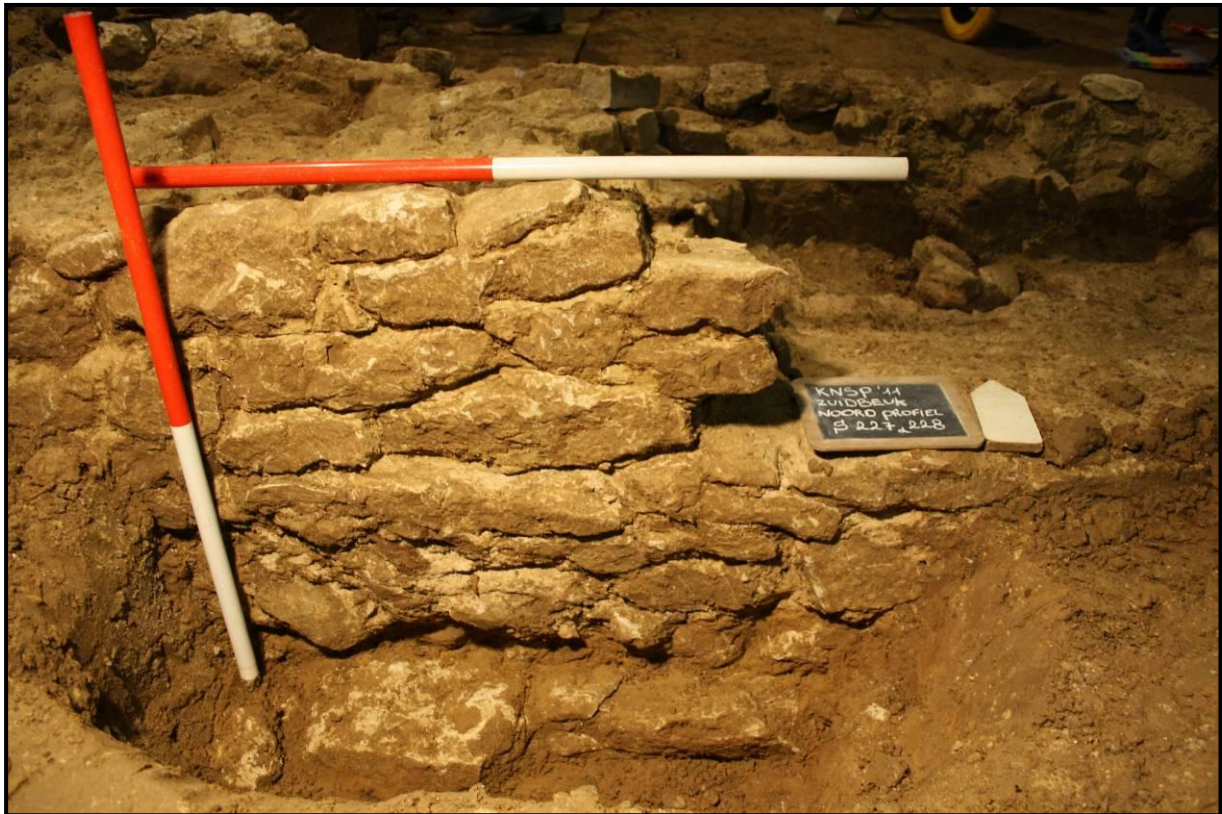
Figuur 85: Tussen middenbeuk (zone 5) en zuidbeuk (zone 6): plaatselijke verdieping aan de zuidkant van S228.

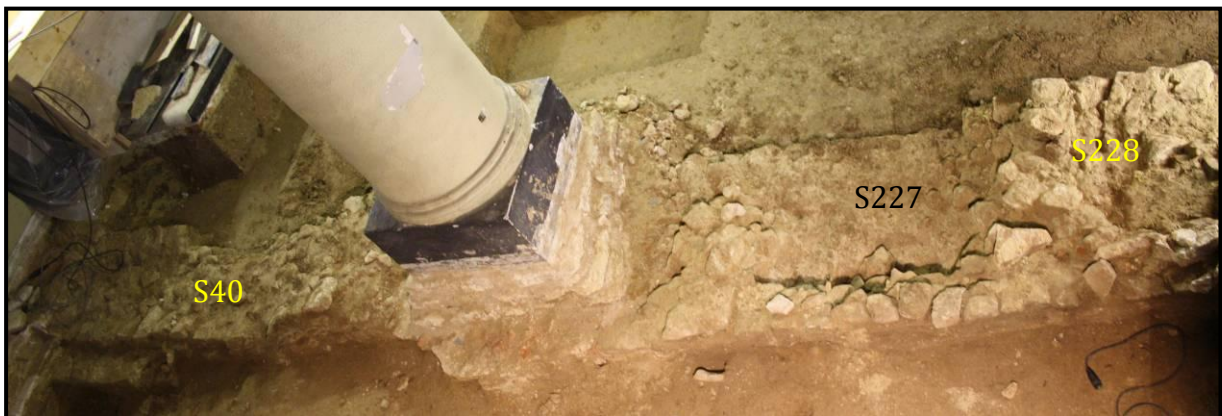
Figuur 86: Tussen middenbeuk (zone 5) en zuidbeuk (zone 6): bovenaanzicht op de oude zuidmuur van de éénbeukige kerk.

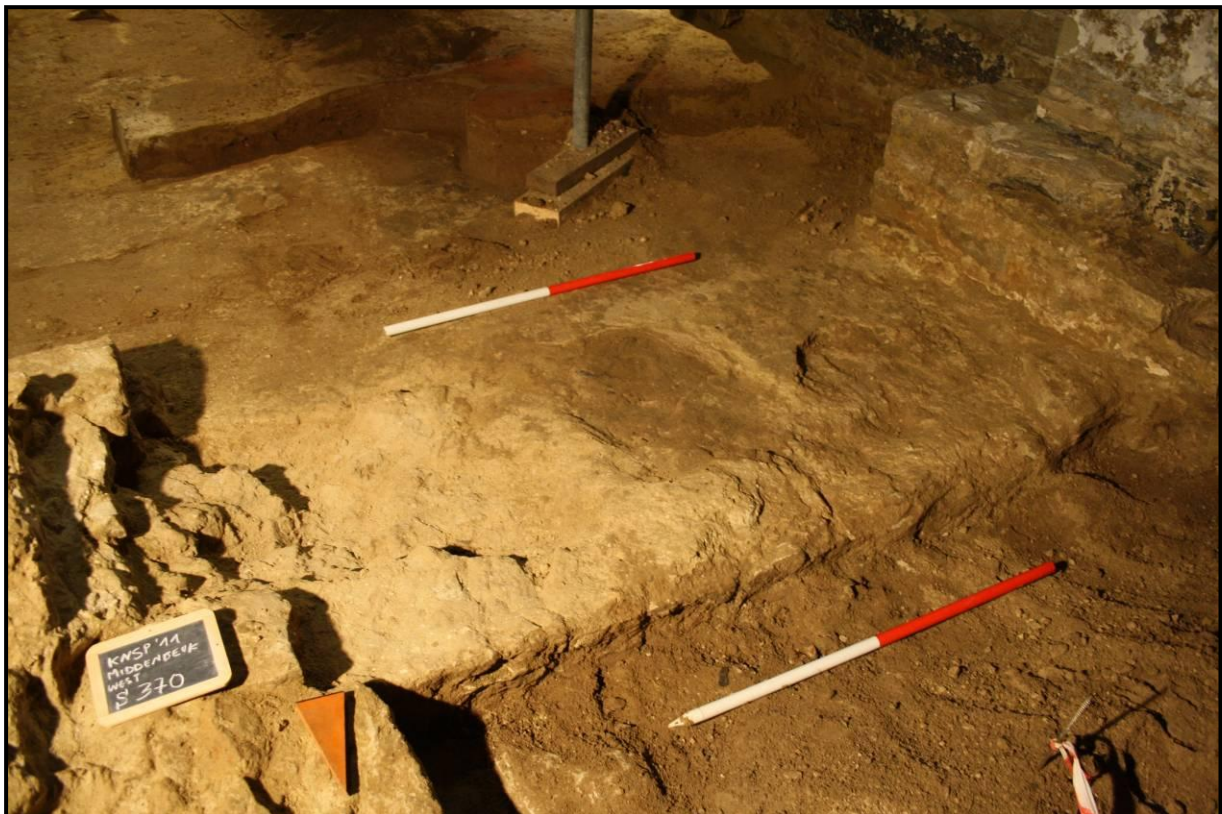
Figuur 87: Tussen middenbeuk (zone 5) en noordbeuk (zone 4): zicht op de bovenkant van de noordelijke muur (S370) van de éénbeukige romaanse kerk; deze bevond zich onder de witte kalkmortelvloer (S500).

Hoewel de maximale diepte van -56cm tussen de middenbeuk en de noordbeuk op het niveau van de witte kalkmortelvloer reeds was bereikt, werd plaatselijk toch nog even onder deze vloer gesondeerd om te zien of er zich geen massieve muur bevond, zoals tussen de middenbeuk en de zuidbeuk het geval was. Er werd inderdaad gestoten op de bovenkant van een massieve O-W gerichte muur (S370), die ook onder de twee oude zuilfunderingen leek door te lopen; deze werd echter niet in detail onderzocht. Met de vondst van deze muur onder de witte kalkmortelvloer kan gesteld worden dat de oorspronkelijke kerk éénbeukig moet zijn geweest en dat de witte kalkmortelvloer dateert van de fase met de uitbreiding van een noordbeuk.

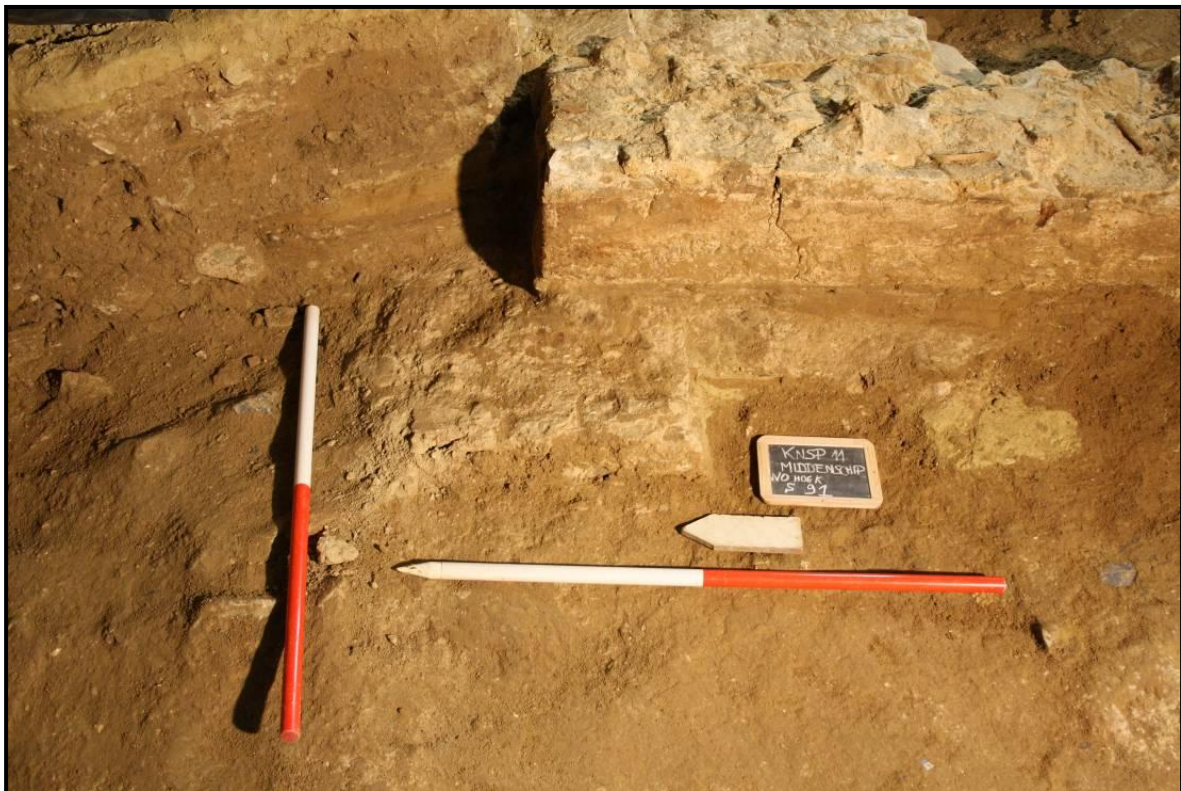
Figuur 88: Tussen middenbeuk (zone 5) en noordbeuk (zone 4): mogelijk restantje van de witte kalkmortelvloer (S91) die boven de oude O-W muur gelegen was; deze muur is hier wel doorbroken door de aanwezigheid in deze zone van grafkuilen (bv. S93), of zit nog dieper.
